# Le ruisseau de Briacé

## Renaturation hydromorphologique du cours d'eau

Poster réalisé par : Aurore BROSSERON

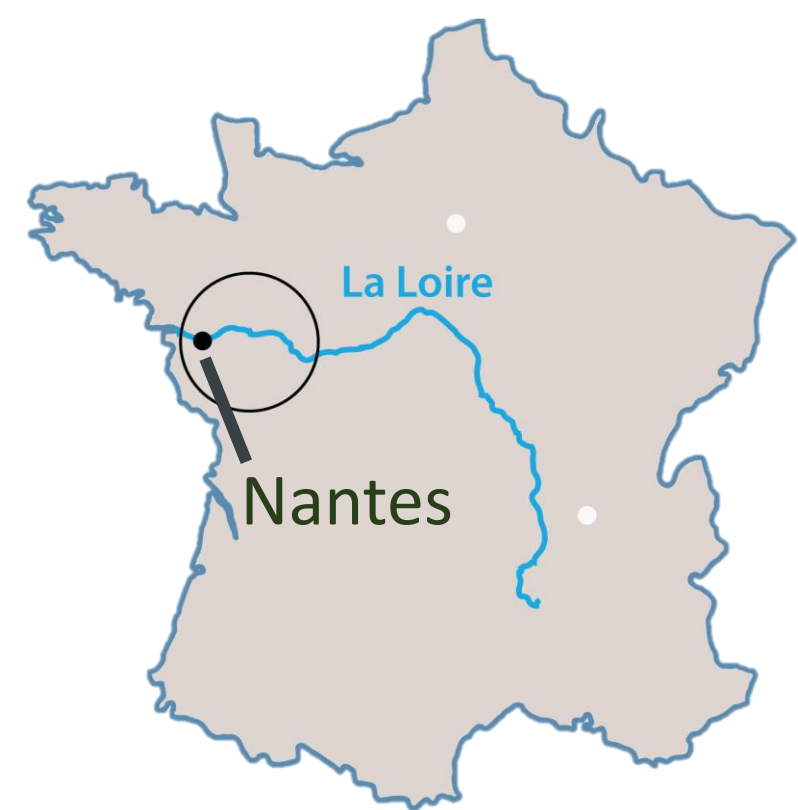
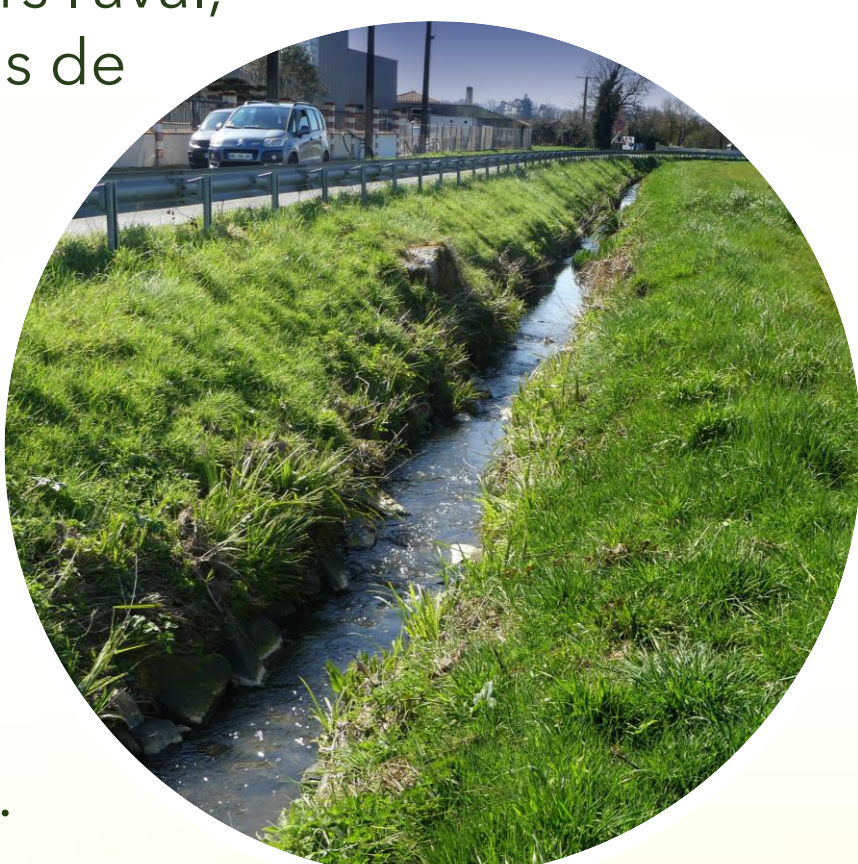
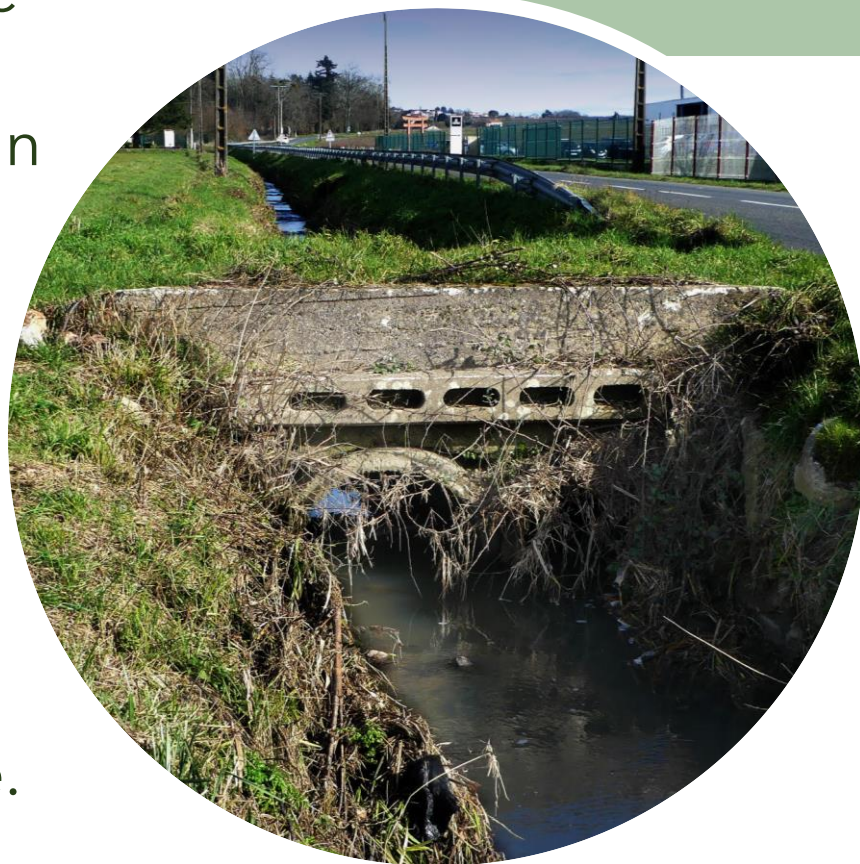
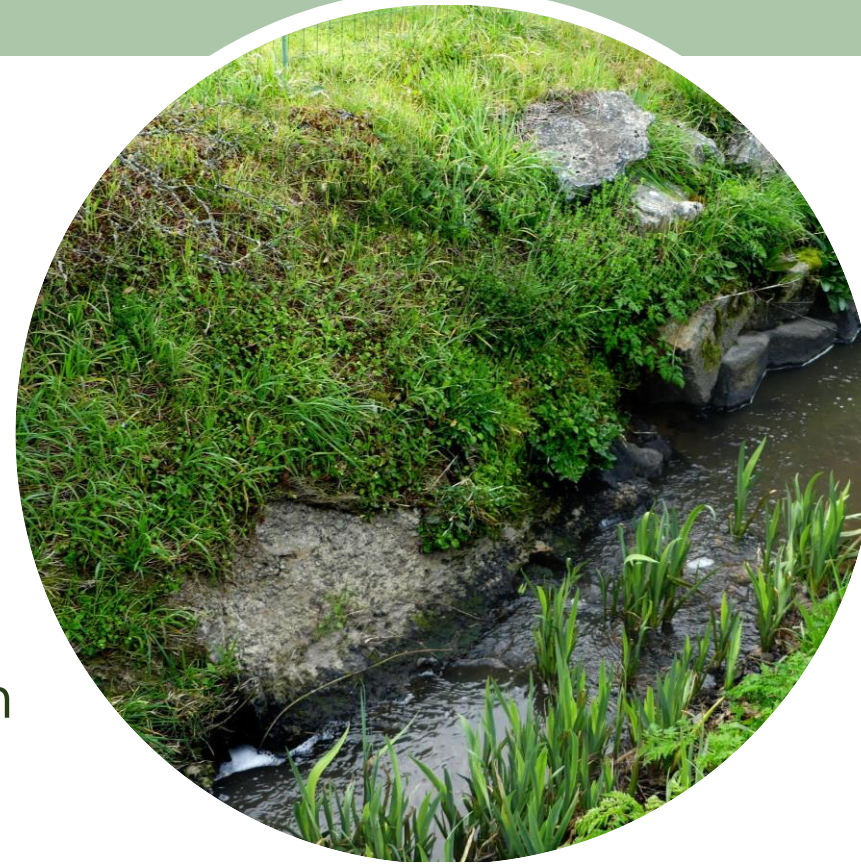
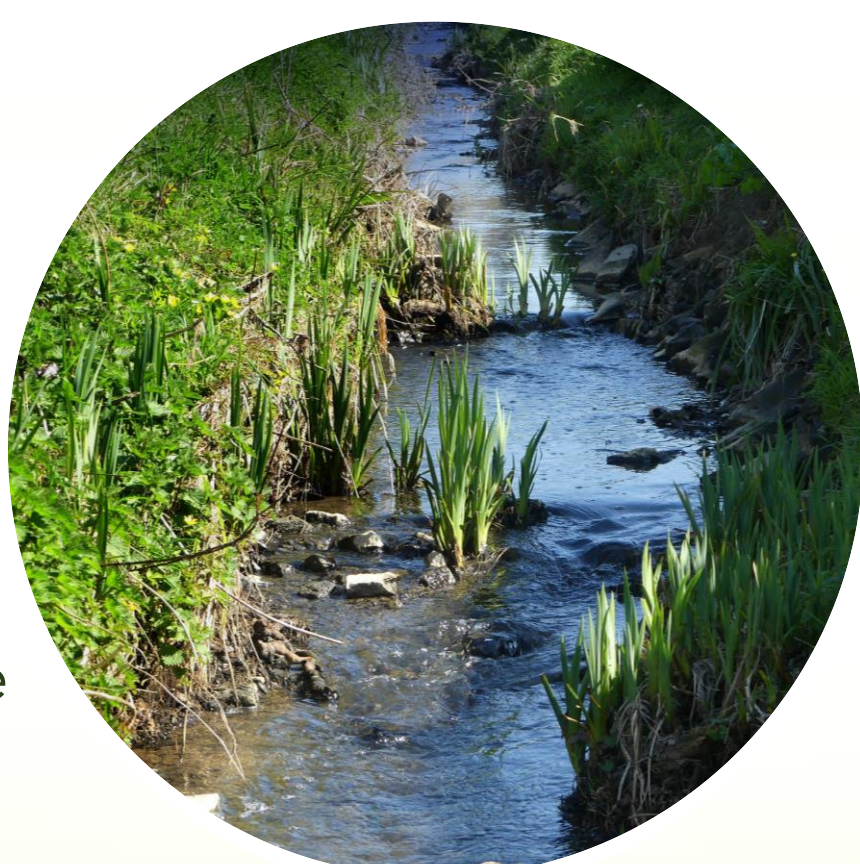
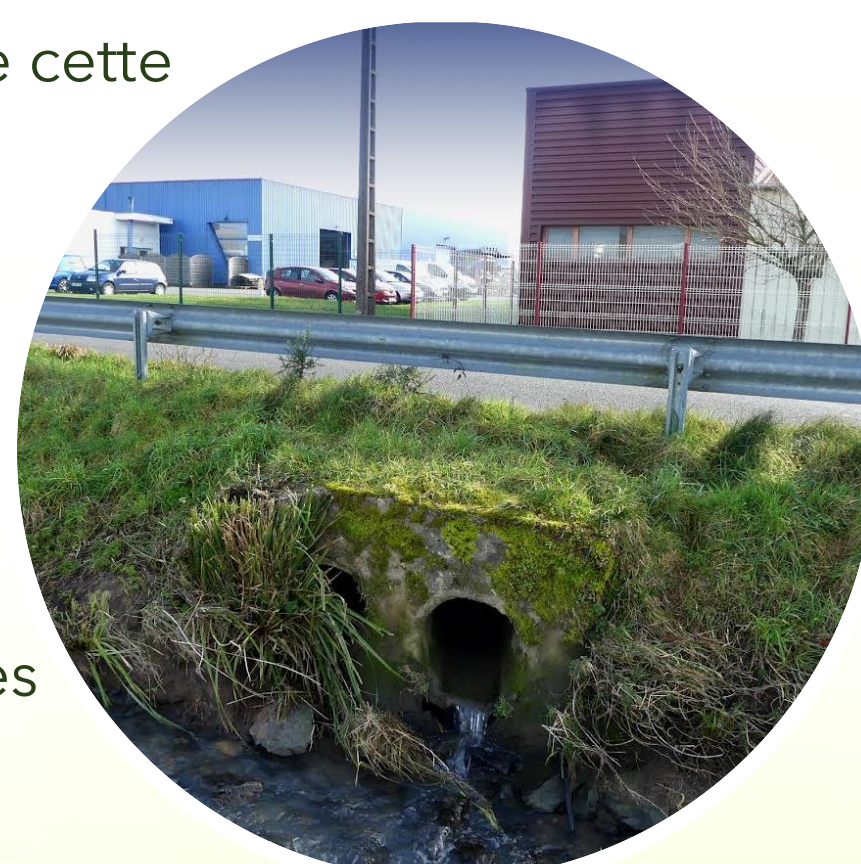
Les moyennes des hauteurs de berge étant de plus d'un mètre (en rive droite de 1.21 m et en rive gauche de 1.43 m), révèlent une incision forte du ruisseau accentuée ponctuellement par la présence de merlons de curages et amènent à un dysfonctionnement des fonctions écologiques avec des réductions des débordements écologiques.

4 ouvrages se situent sur la zone d'étude : ils constituent des points de contrôle sur les processus de réajustement hydromorphologique.

Malgré le manque d'analyse sur le ruisseau, la forte présence de colmatage, la présence d'algues vertes ainsi que la faible présence piscicole indiquent un niveau d'altération physico-chimique probable de la qualité d'eau en lien avec la présence de sources de pollution sur le bassin amont.

Les berges sont fortement artificialisées sur la zone d'étude avec une grande proportion de berges enrochées.

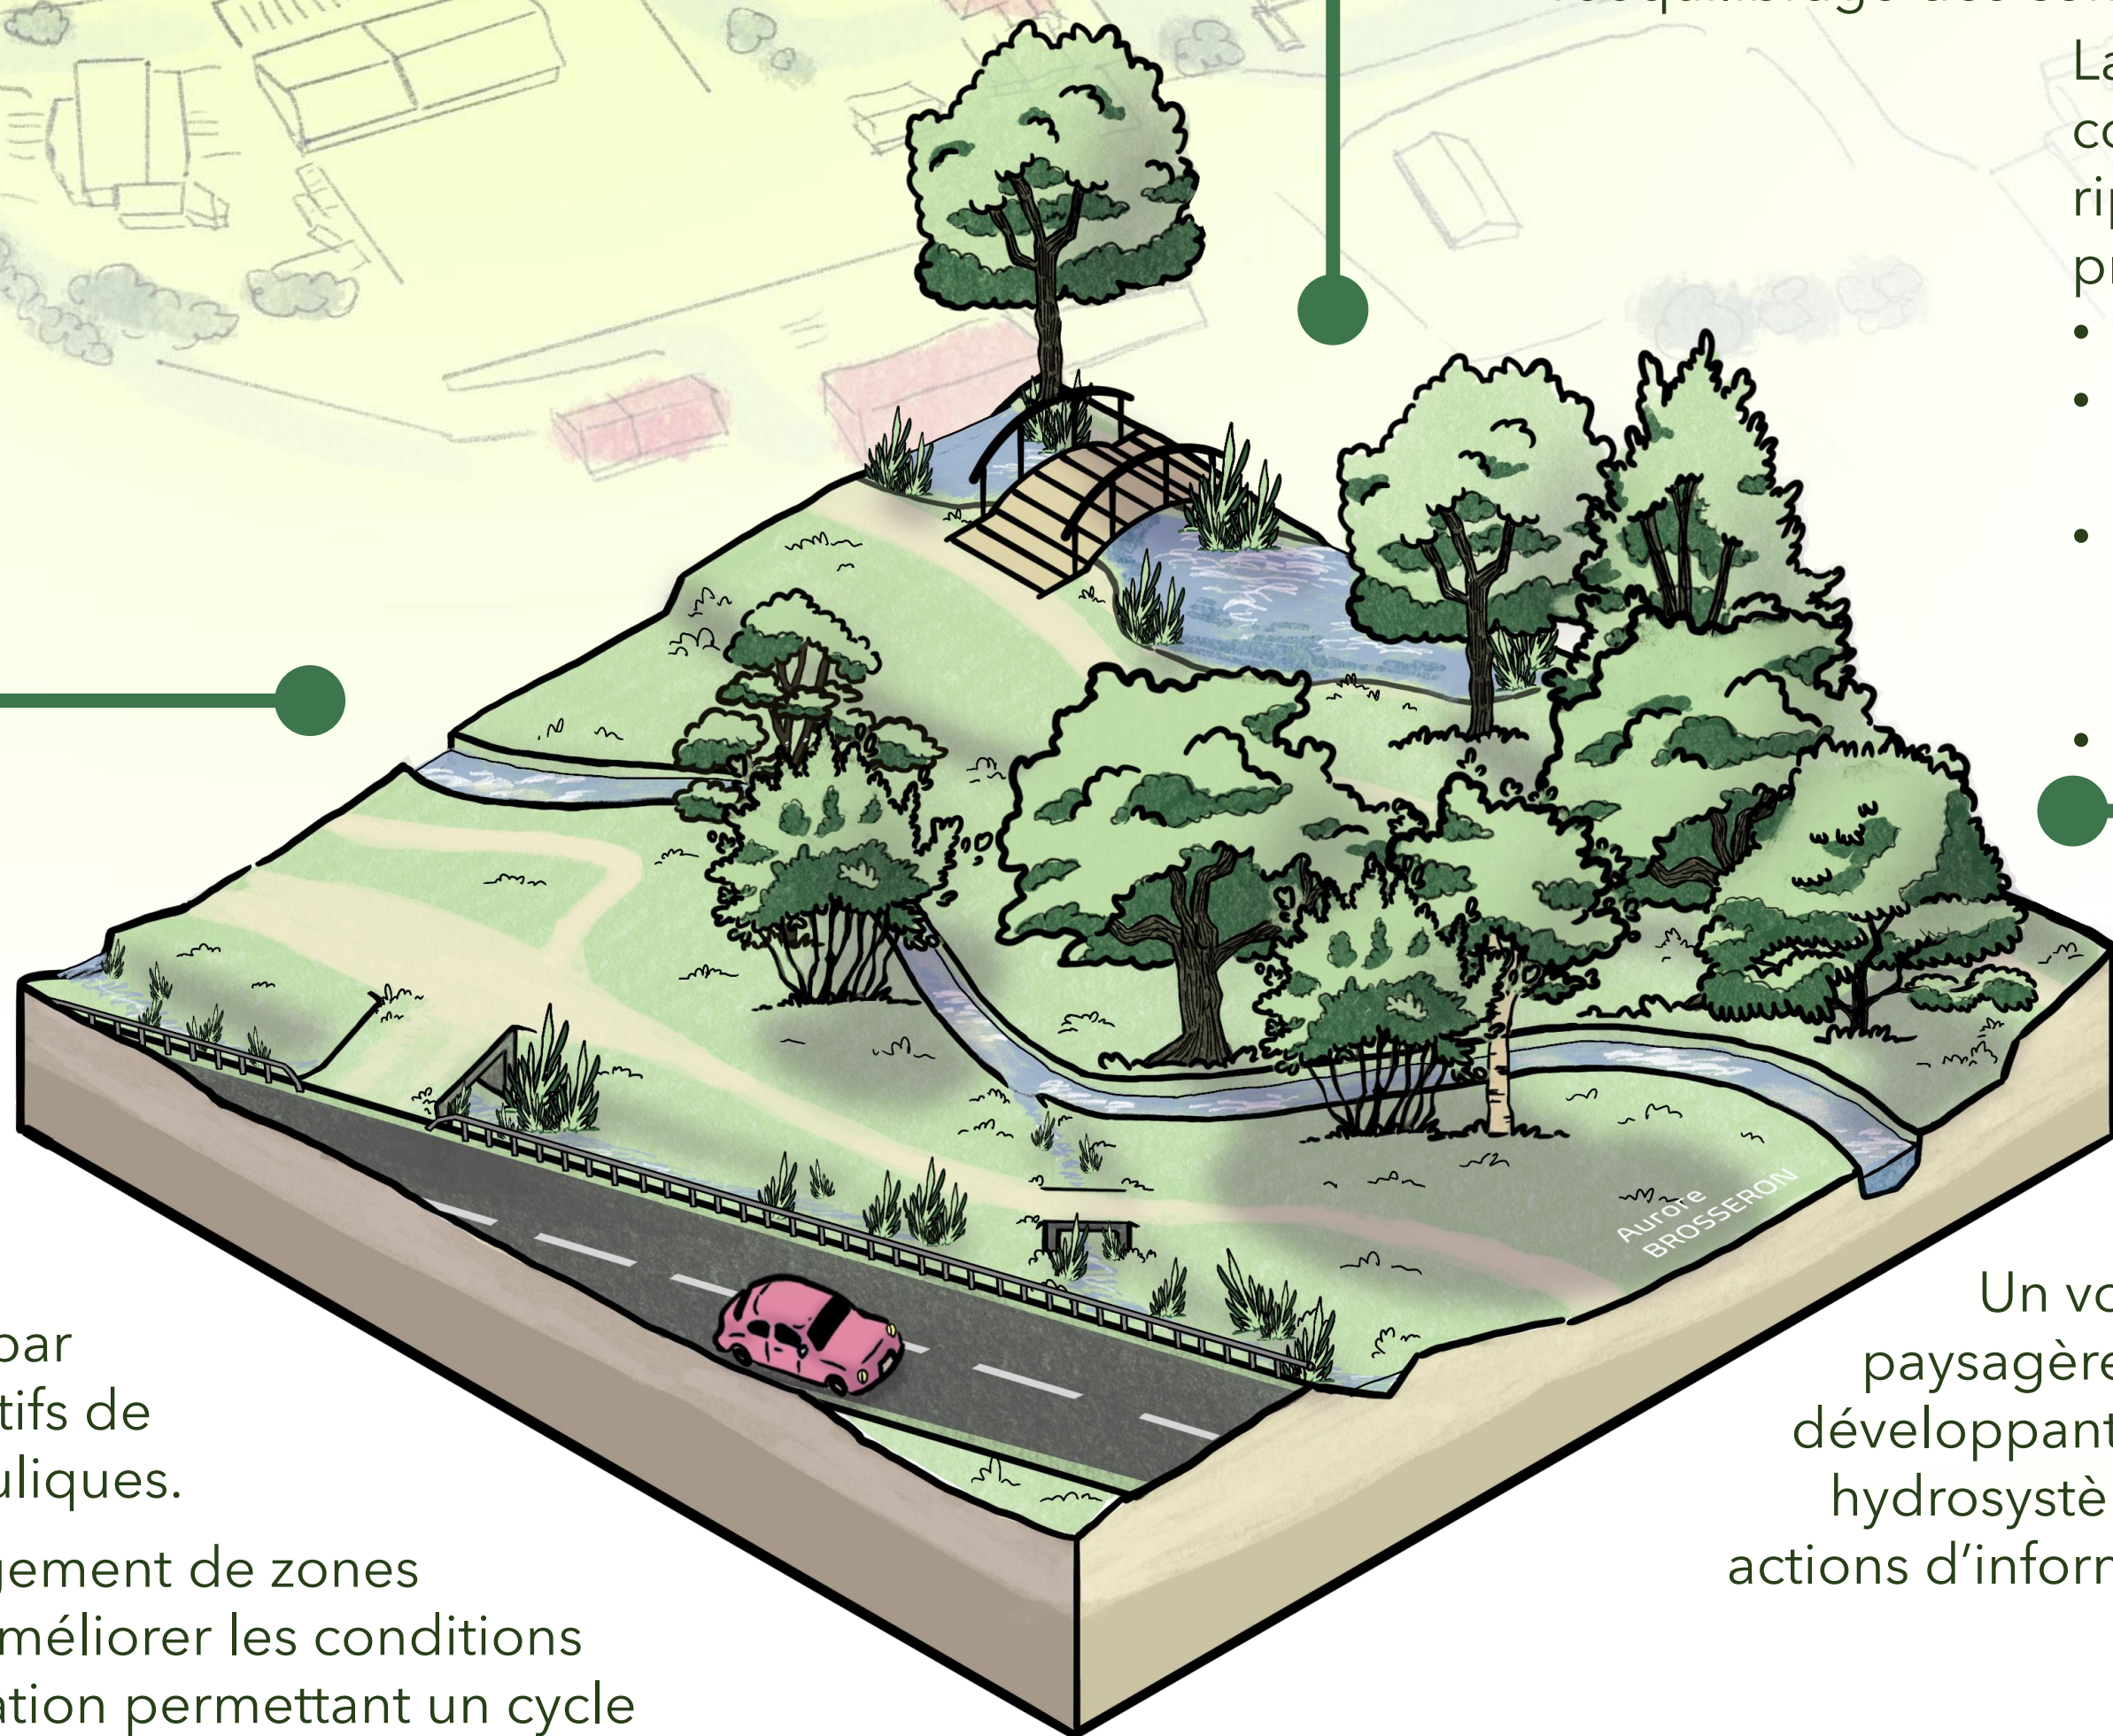
PENTE MOYENNE 0.75%

LONGUEUR DÉVELOPPÉE 1070 m

INDICE DE SINUOSITÉ 1.38

Le tracé du ruisseau a été modifié pour être sinueux et développer une plaine inondable fonctionnelle. Le prédimensionnement a été établi de façon à garantir une configuration respectant des pentes d'équilibre cohérentes et compatibles avec les fonctionnalités attendues du ruisseau tout en modérant les déblais nécessaires. La géométrie du lit aménagé a été définie à partir du débit de crue Q2 (estimé à 1.82 m3/s), qui est atteint pour une hauteur d'eau sur les radiers d'environ 73 cm. La configuration du cours d'eau déplacé permettra une alternance de faciès d'écoulement favorable à la reconstitution d'habitats aquatiques diversifiés.
